**ՀԱՅԱՍՏԱՆԻ ՀԱՆՐԱՊԵՏՈՒԹՅԱՆ
ԲՆԱՊԱՀՊԱՆՈՒԹՅԱՆ ԵՎ ԸՆԴԵՐՔԻ
ՏԵՍՉԱԿԱՆ ՄԱՐՄԻՆ**

ՀԱՇՎԵՏՎՈՒԹՅՈՒՆ

**ՊԵՏԱԿԱՆ ՀԱՇՎԵԿՇՈՒԻՄ ԳՏՆՎՈՂ ԵՎ ՉԳՈՐԾՈՂ ՊՈՉԱՄԲԱՐՆԵՐՈՒՄ
ՇՐՋԱԿԱ ՄԻՋԱՎԱՅՐԻ ՎՐԱ ԱՋԴԵՑՈՒԹՅԱՆ ՎԵՐԱԲԵՐՅԱԼ**

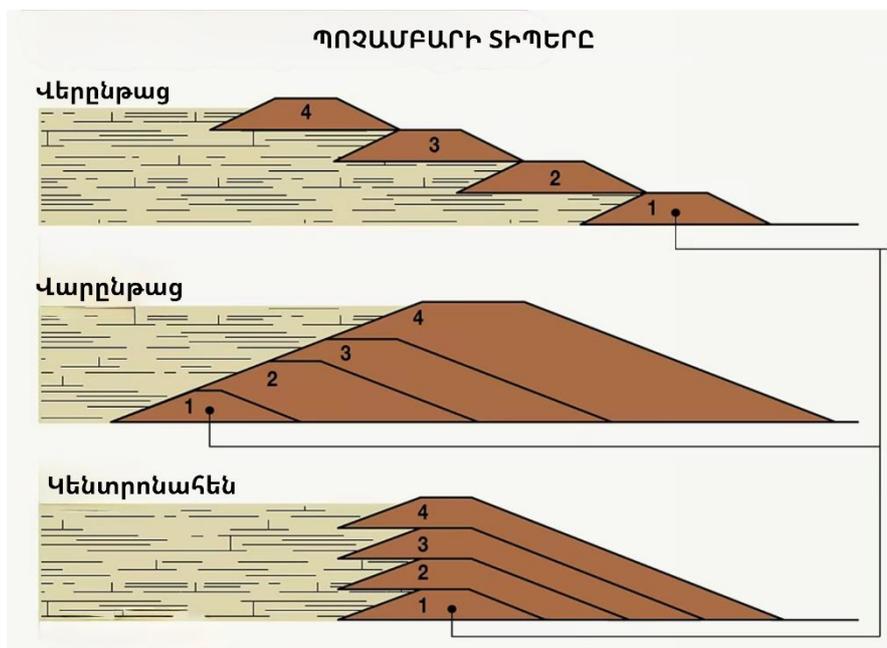
Պոչամբարները լինում են երեք տեսակ

1. Կերընթաց
2. Կենտրոնահեն
3. Վարընթաց

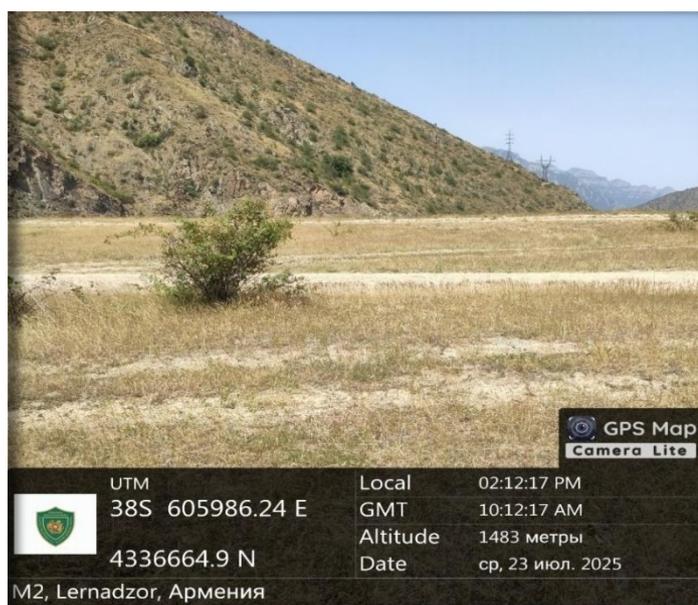
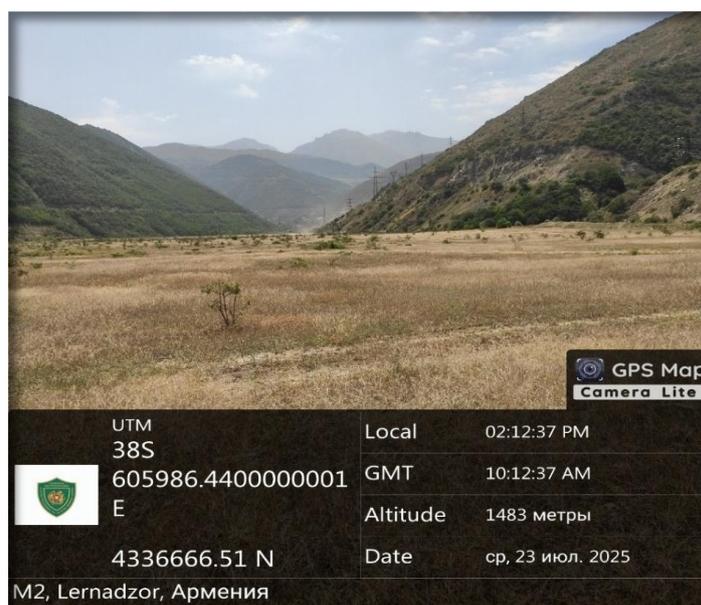
Պոչամբարի տարածք կատարած այցի ժամանակ ակնադիտական զննությամբ պոչամբարի մակերևույթը ծածկված է հողագրունտի շերտով, սակայն առկա են պոչանքի բացված հատվածներ: Պոչամբարի տարածքը ցանկապատված չէ և հարևանությամբ գործում է ավազակոպճային հանքավայր:

Առաջարկ - Ողջի պոչամբարի տարածքում պոլիմերահանքային «PMM» սորունի կիրառմամբ իրականացնել Բիոլոգիական ռեկուլտիվացիա՝ բնական միջավայրի վերականգնման նպատակով: Բիոլոգիական ռեկուլտիվացիայի վերաբերյալ մանրամասները՝ հաշվետվության երկրորդ և երրորդ բաժնում:

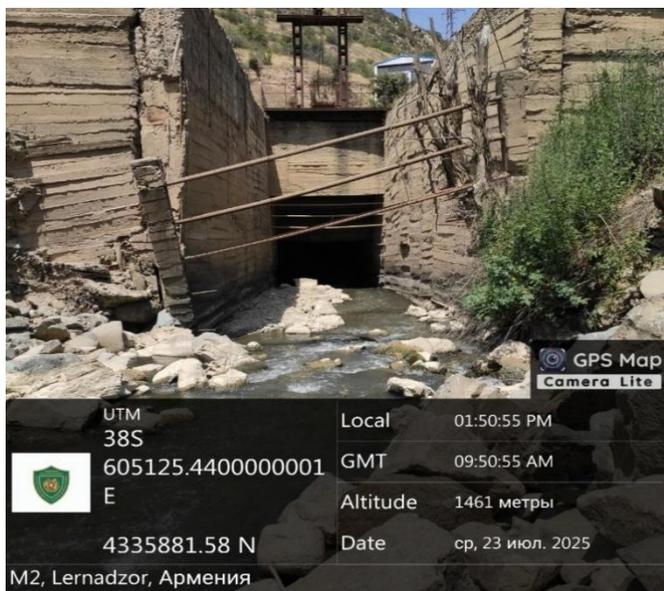
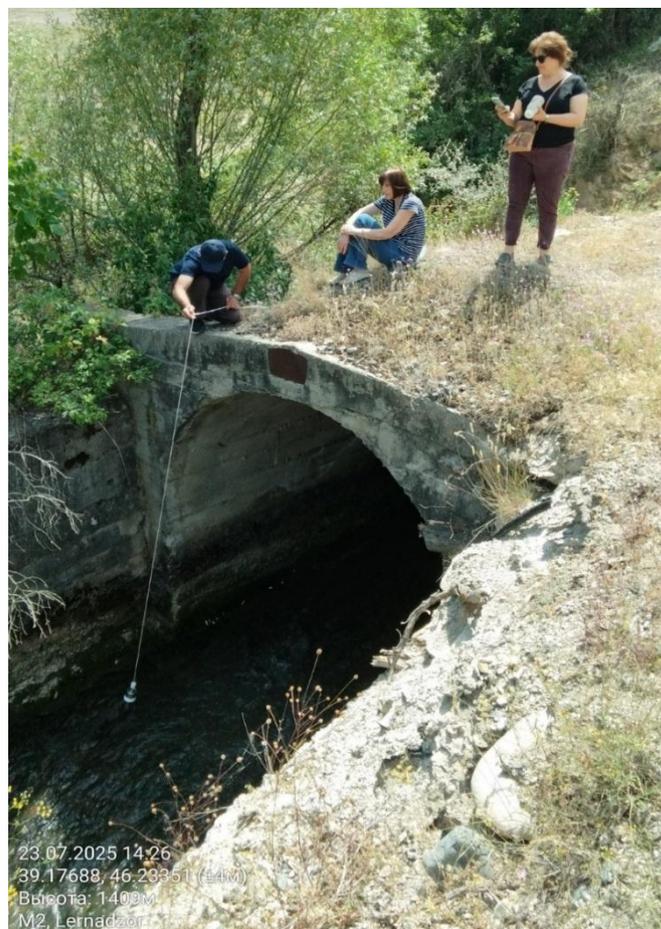
Ողջի գետի ջրի որակական փոփոխությունները ուսումնասիրելու նպատակով կատարվեց ջրի նմուշառում նախքան գետի թունելային անցում մուտք գործելը և թունելային անցումից հետո:

23.07.2025 14:26
 39.17688, 46.28351 (±4m)
 Высота: 1409m
 M2, Lernadzor

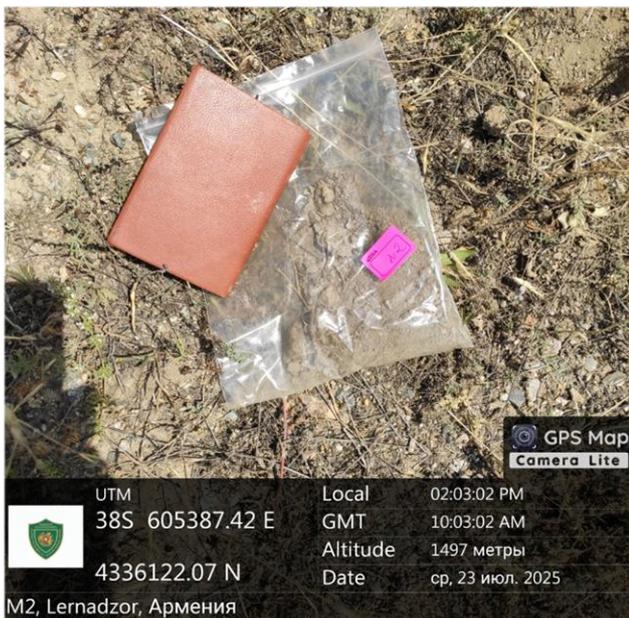
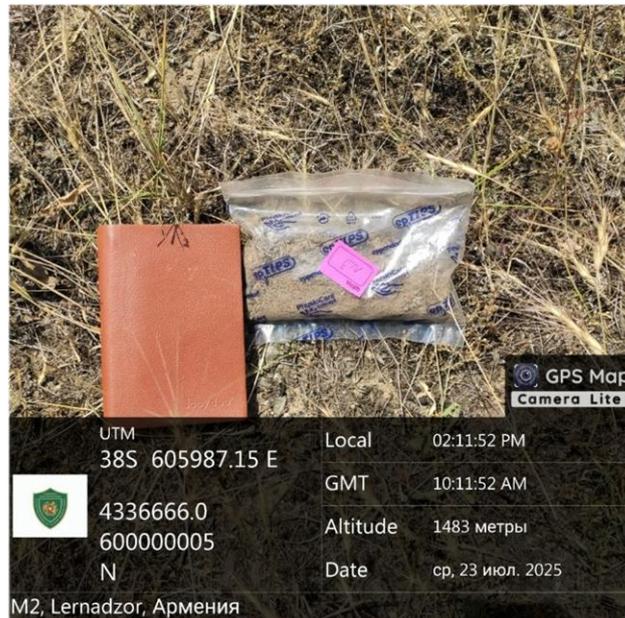
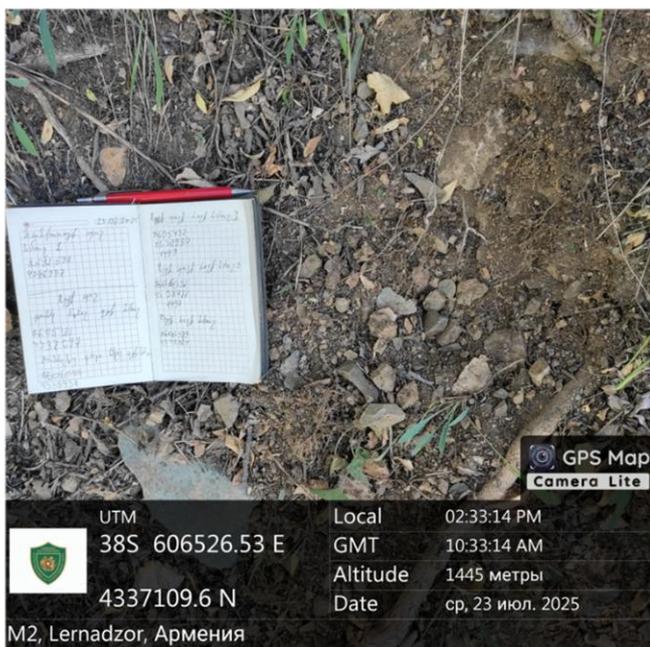
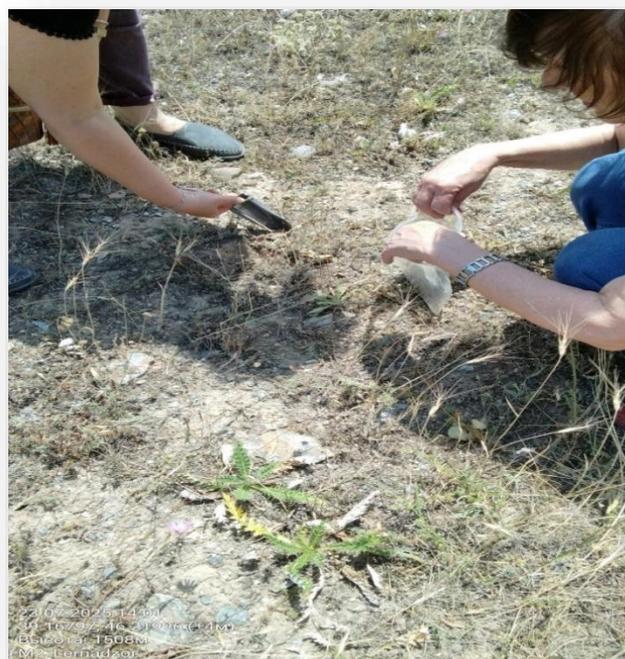
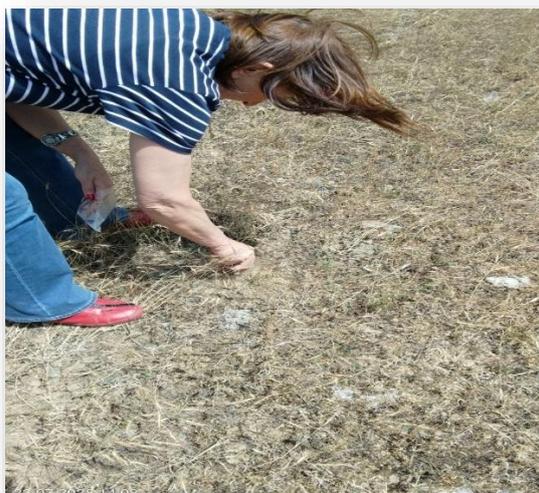
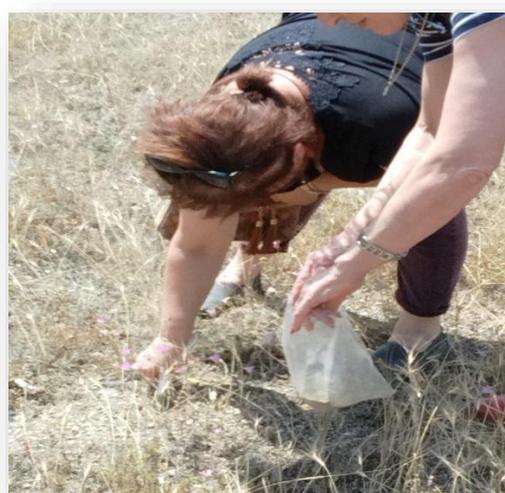
Պոչամբարի մակերևույթից և հարևանությամբ գտնվող հողաշերտից իրականացվել է նմուշառում, որոնց տեղադիրքի կոորդինատները ներկայացված են Աղյուսակ 2-ում:

Լաբորատոր ուսումնասիրման նպատակով N 2 և N 3 հողի նմուշները միավորվել են և միջինացվել:

Նմուշները ԲԸՏՄ լաբորատորիայում ենթարկվել են անալիտիկ հետազոտության, որոնց արդյունքների վերլուծությունից պարզվել է, որ Ողջի գետի ջրի որակական կազմը էական փոփոխության չի ենթարկվել, այն իր վրա չի կրում պոչանքի ազդեցությունը: Քանի որ պոչամբարի մակերեսին ժամանակի ընթացքում գոյացել են բաց հատվածներ, նկատվել է մետաղների բարձր քանակություն՝ համեմատած ռեկուլտիվացված մակերեսից վերցրած հողաշերտի նմուշի հետ: Զրի և պոչամբարի մակերևույթից վերցված նմուշների արդյունքները ներկայացված են Աղյուսակ 3-ում և Աղյուսակ 4-ում:

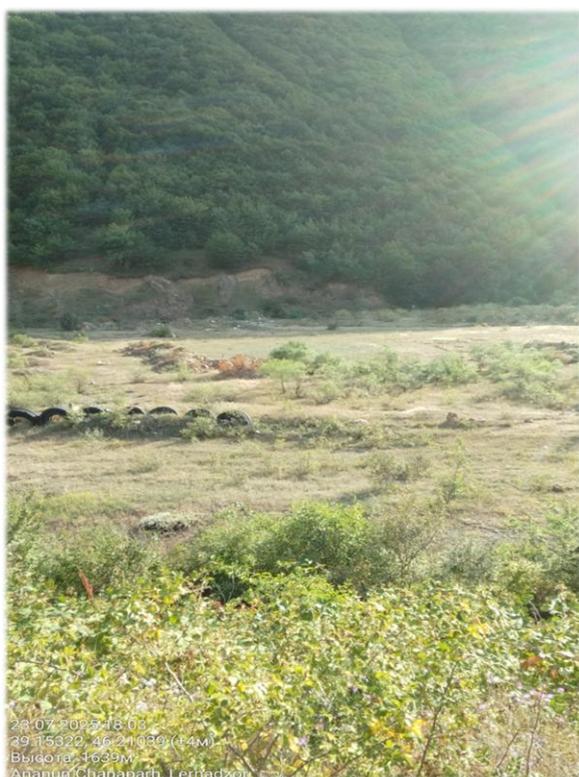
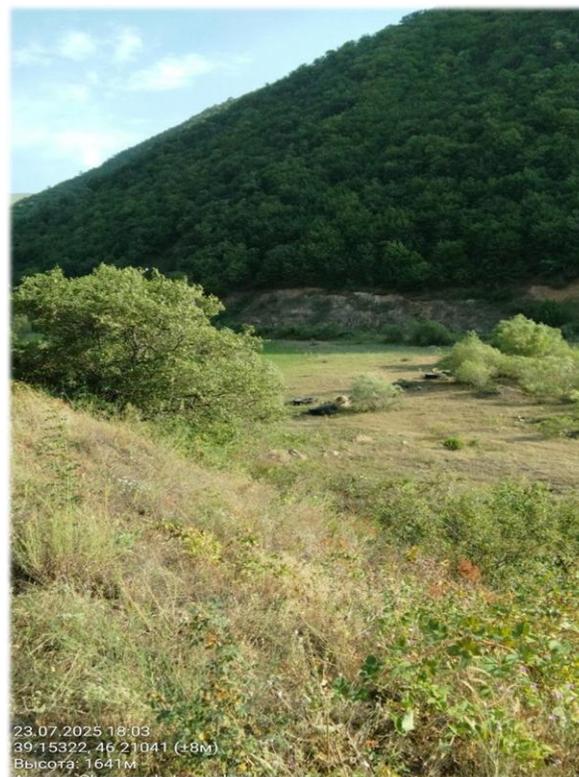
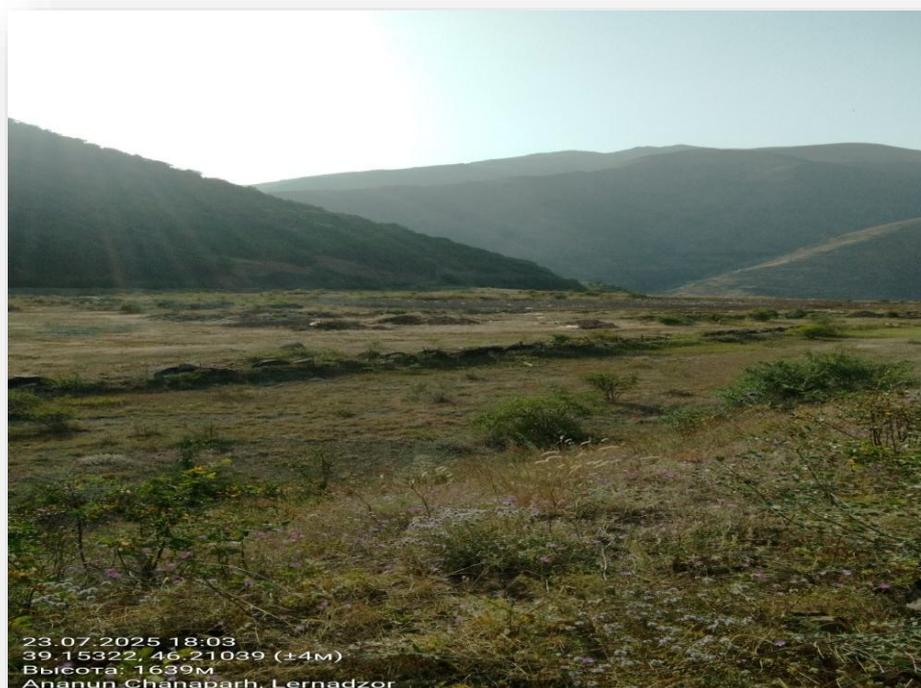
Պոչամբարի տարածք կատարած այցի ժամանակ ակնադիտական զննությամբ պոչամբարի մակերևույթը ծածկված է հողագրունտի շերտով: Պոչամբարի տարածքը ցանկապատված չէ:

Առաջարկ - Փուխրուտի պոչամբարի տարածքը մաքրել կուտակված աղբից, իրականացնել պատշաճ պահպանություն, որպեսզի հետագայում տարածքում որևէ տեսակի գործունեություն չիրականացվի և պոլիմերահանքային «PMM» սորունի կիրառմամբ իրականացնել Բիոլոգիական ռեկուլտիվացիա՝ բնական միջավայրի վերականգնման նպատակով: Բիոլոգիական ռեկուլտիվացիայի վերաբերյալ մանրամասները՝ հաշվետվության երկրորդ և երրորդ բաժնում:

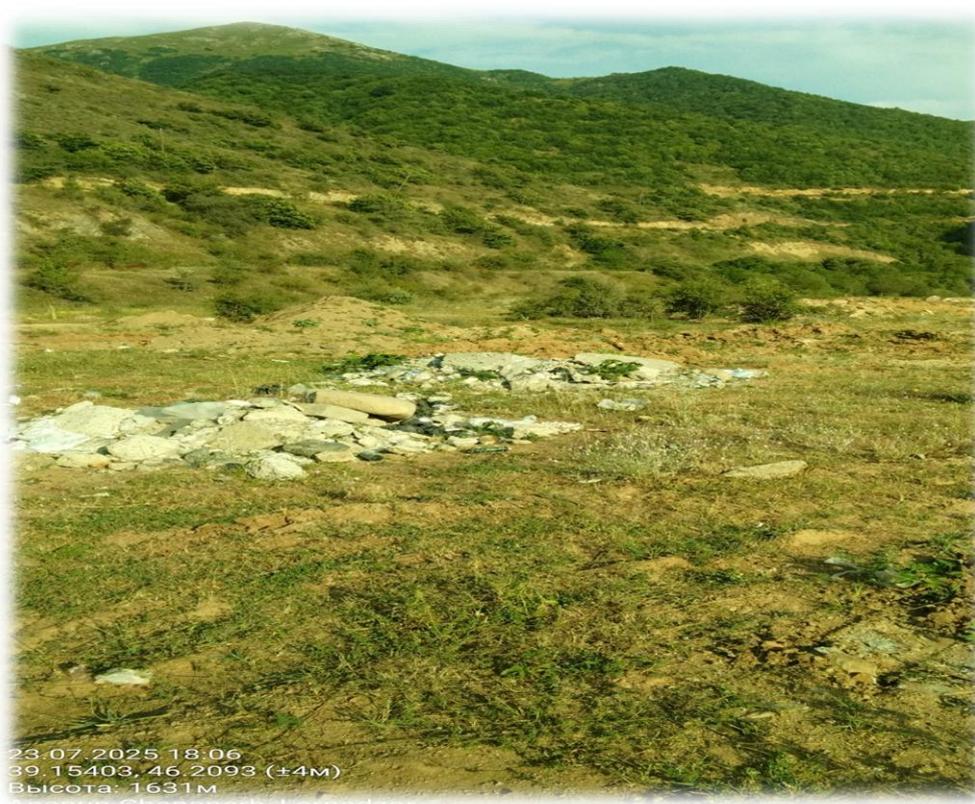
Պոչամբարում տեղ-տեղ առկա էին շինաղբի կույտեր և իրականացվել էին շինաղբի լցման և հարթեցման աշխատանքներ:

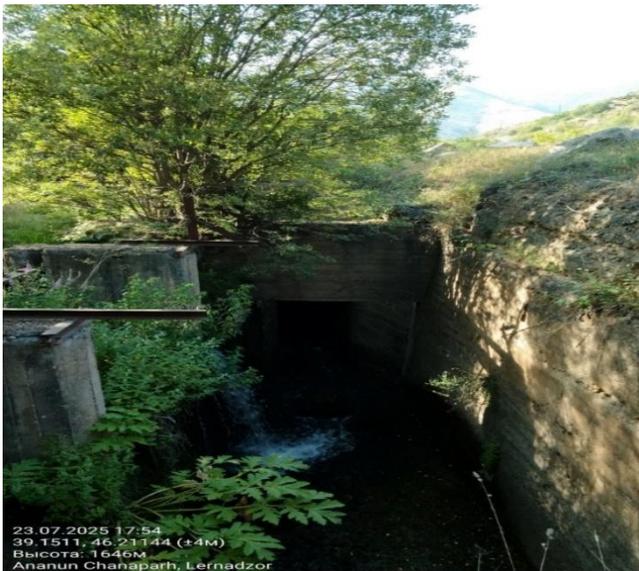
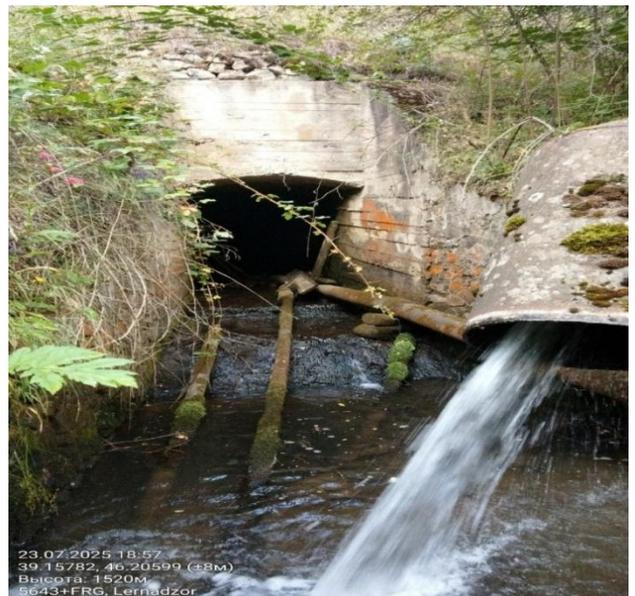
Պոչամբարի տակով առկա է թունելային անցում, որտեղով հոսում է Փուխրուտ գետը:

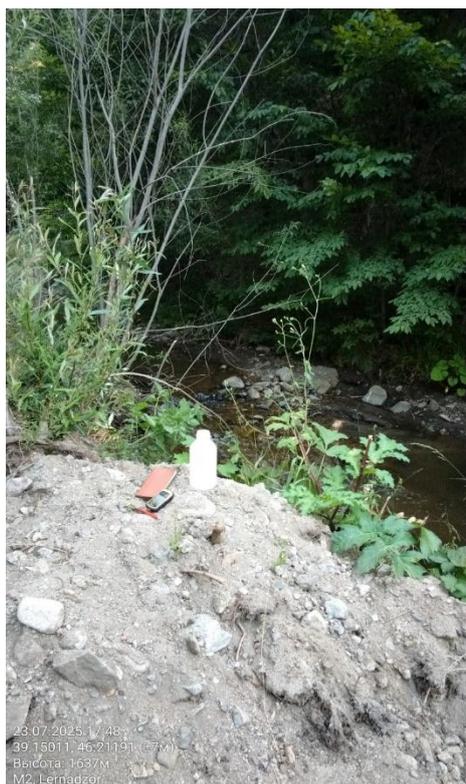
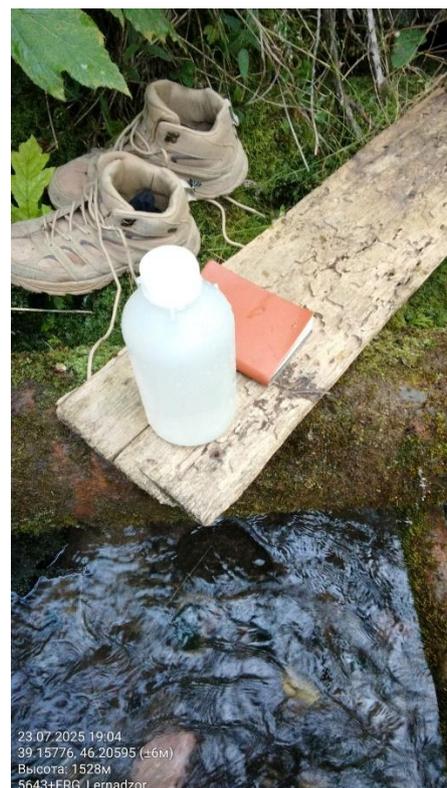
Փուխրուտ գետակի ջրի որակական փոփոխությունները ուսումնասիրելու նպատակով կատարվեց ջրի նմուշառում նախքան գետի թունելային անցում մուտք գործելը և թունելային անցումից հետո: Նմուշների վերցման տեղի կորդինատները ներկայացված են Աղյուսակ 5-ում:

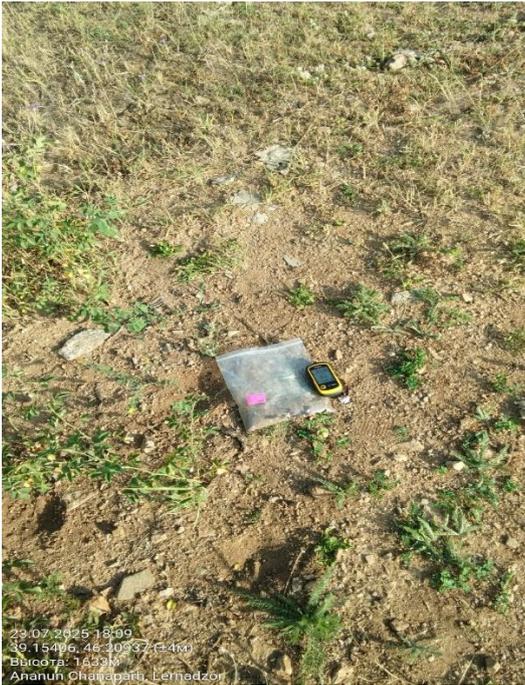
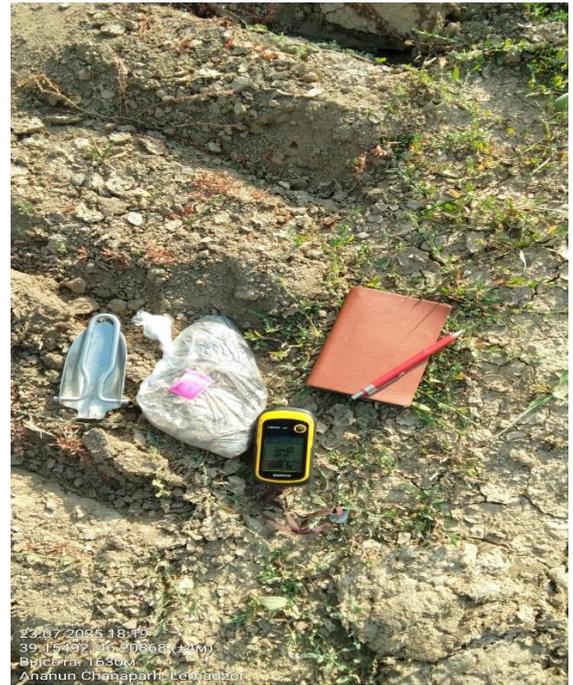
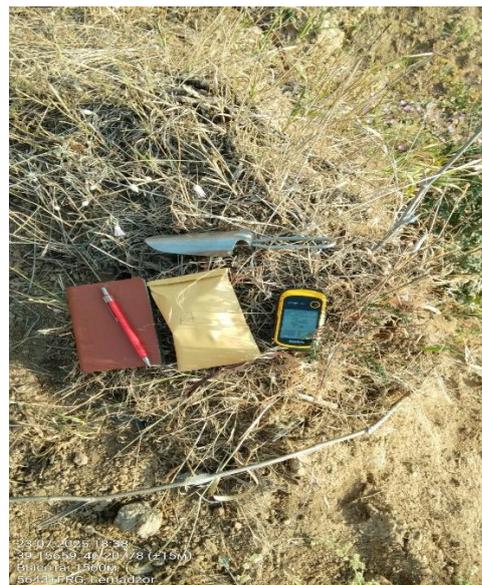
Պոչամբարի մակերևույթից և հարևանությամբ գտնվող հողաշերտից իրականացվել է նմուշառում, որի տեղադիրքի կոորդինատները ներկայացված են Աղյուսակ 6-ում:

Նմուշները ԲԸՏՄ լաբորատորիայում ենթարկվել են անալիտիկ հետազոտության, որոնց արդյունքների վերլուծության արդյունքում պարզվել է, որ Փուխրուտ գետակի ջրի որակական կազմը էական փոփոխության չի ենթարկվել, այն իր վրա չի կրում պոչանքի ազդեցությունը, իսկ պոչամբարի մակերևույթից վերցրած հողի նմուշում բարձր է մետաղների քանակությունը՝ համեմատած հողաշերտից վերցված նմուշի հետ, ինչը կարող է պայմանավորված լինել նաև շինաղբի առկայությամբ: Զրի և պոչամբարի մակերևույթից վերցված նմուշների արդյունքները ներկայացված են Աղյուսակ 7-ում և Աղյուսակ 8-ում:

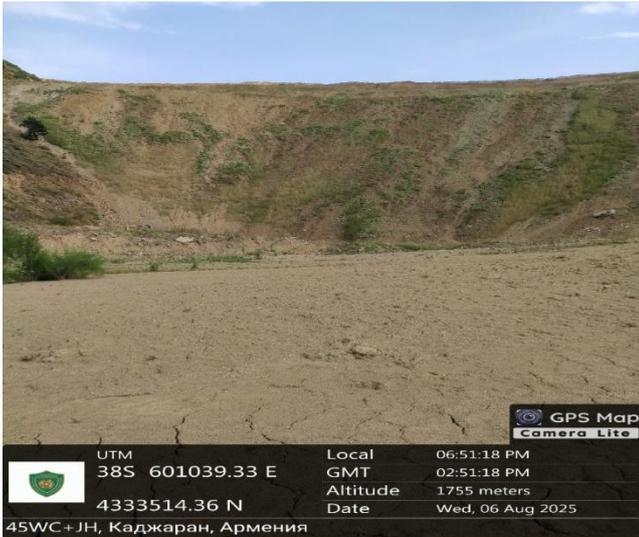
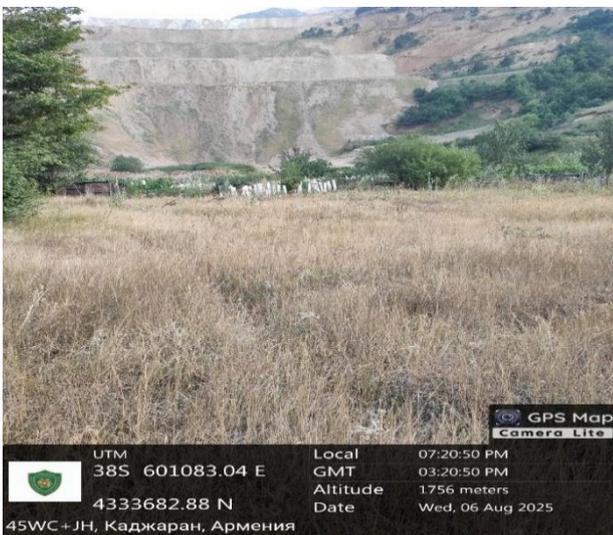
Ուսումնասիրություն իրականացման պահին պոչամբարի վրա առկա էին ցանկապատով առանձնացված բանջարանոցներ, որտեղ մշակվում էր բանջարեղեն: Պոչամբարի հարևանությամբ նույն Դարափի վտակի վրա ավելի բարձր դիրքում են գտնվում Քաջարանի պղինձ-մոլիբդենային հանքավայրի արտադրական լցակույտերը, ինչպես նաև Մ-2 միջպետական ճանապարհը այդ հատվածում անցնում է պոչամբարի վրայով: Պոչամբարի տարածքը ցանկապատված չէ:

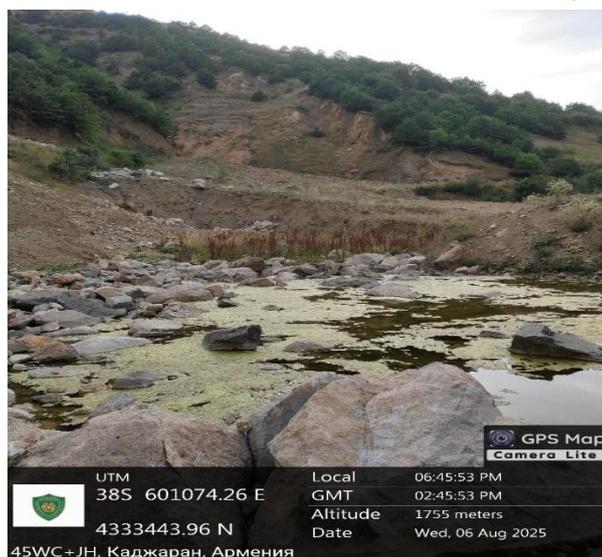
Այցի պահին Քաջարանի պղինձ-մոլիբդենային հանքավայրի արտադրական լցակույտերի տակից դուրս էր գալիս ջուր՝ գոյացնելով փոքրիկ լճակ և փորված խրամի միջով լցվելով պոչամբարի կողքով կառուցված բետոնե կիսախողովակ Մ-2 ճանապարհի տակով խառնվում էր Ողջի գետին:

Գոյացած լճակի մոտ առկա էր բետոնե խողովակ, որը հավանաբար ժամանակին ծառայել է Դարափի վտակի պոչամբարի տակով անցման նպատակով: Ներկա պահին դեպի խողովակ ջրի մուտք չկա:

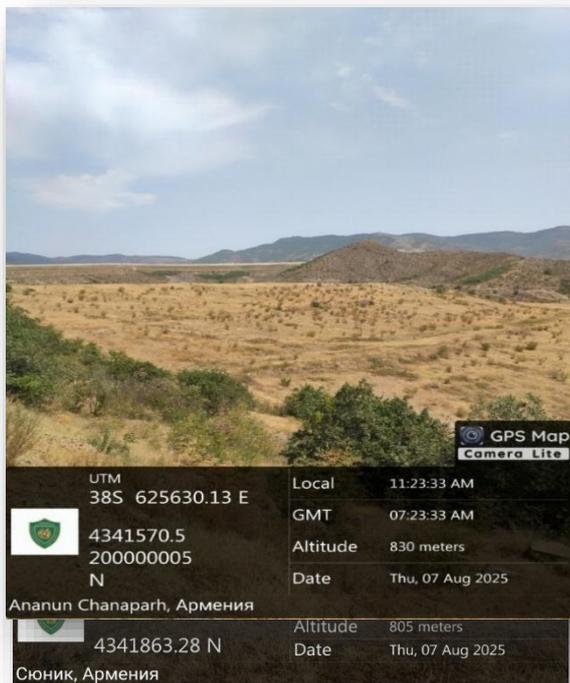
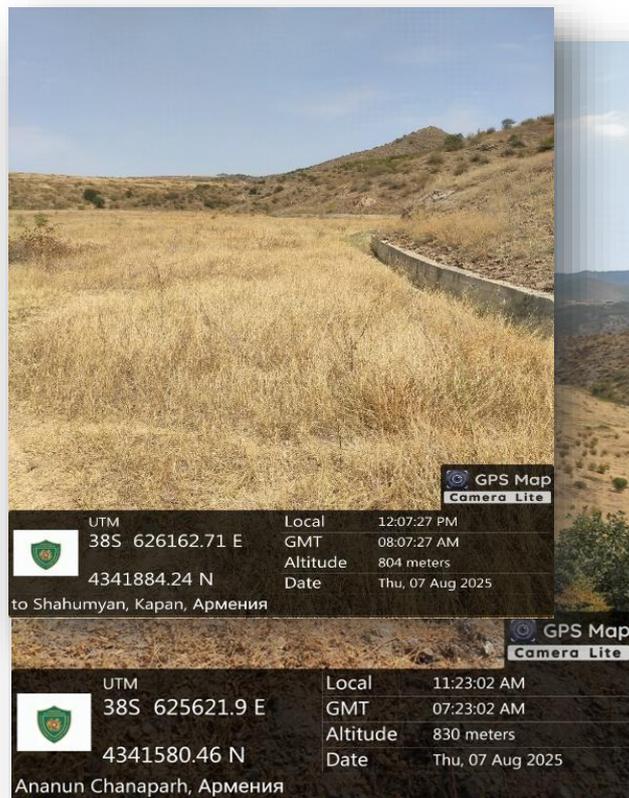
Պոչամբարի տարածք կատարած այցի ժամանակ ակնադիտական զննությամբ պոչամբարի մակերևույթը ծածկված էր հողագրունտի շերտով: Պոչամբարի տարածքը ցանկապատված չէր:

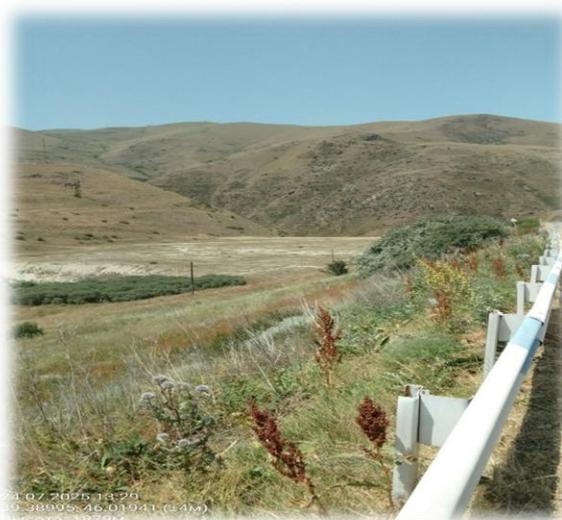
Գտնվում է Դաստակերտ քաղաքի վարչական տարածքում՝ Այրիգետի Դաստակերտ վտակի հունում: Կառուցվել է 1958 թվականից մինչև 1966 թվականը: Դաստակերտի պղնձամոլիբդենային կոմբինատը փակվել է 1975 թվականին: Պոչամբարը չի ենթարկվել ռեկուլտիվացիայի և տարածքը ցանկապատված չէ:

1957-59թթ. մոտ 1կմ երկարությամբ ջրանցում է կառուցվել՝ բետոնե կոնստրուկցիաներով, և գետակը շրջանցելով պոչամբարը այդ ջրանցումով միացել է Այրիգետին, որը աշխատանքային խմբի այցի ժամանակ քանդված-քայքայված վիճակում էր: Գետակը հոսում էր իր նախկին բնական հունով, պոչամբարի տակով անցնում ժամանակին պոչանքից զտված ջրի համար կառուցված ջրանցումով և միանում Այրիգետին: Գետակը նախկին հունով հոսելով և տարիների ընթացքում վարարումների ժամանակ քանդելով, լվանալով պոչամբարում կուտակած պոչանքը իր հետ տարել է Այրիգետ: Ակնադիտական տեղազննությամբ երևում է, որ պոչամբարի մի վիթխարի քանակություն արդեն տեղում չէ, և գետակը իր հետ տարել է:

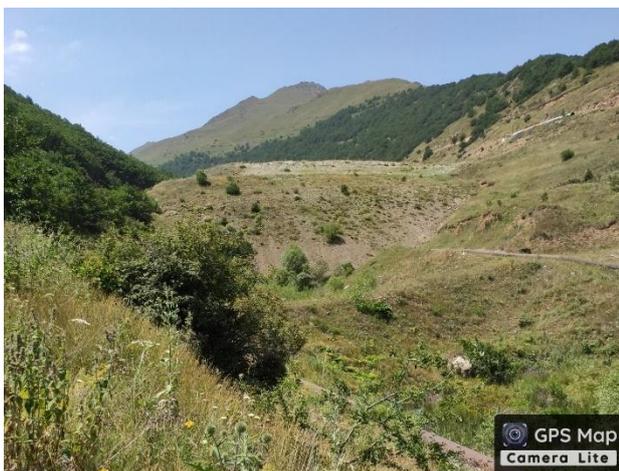
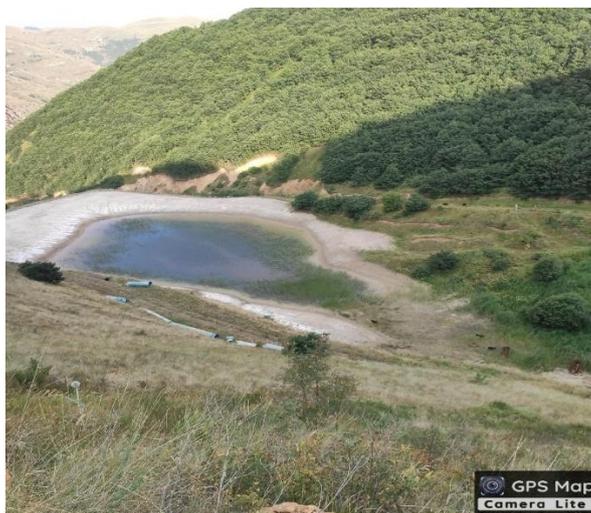
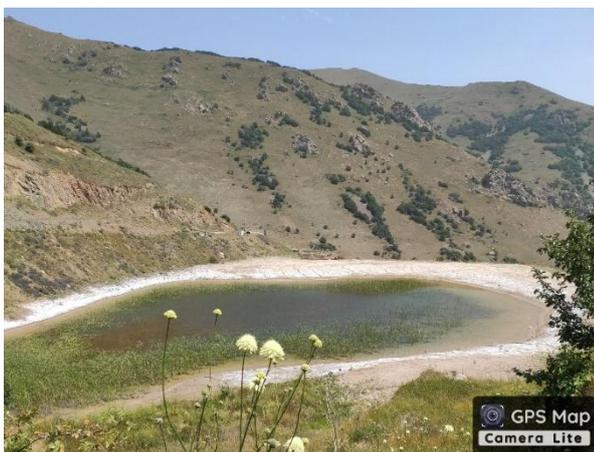
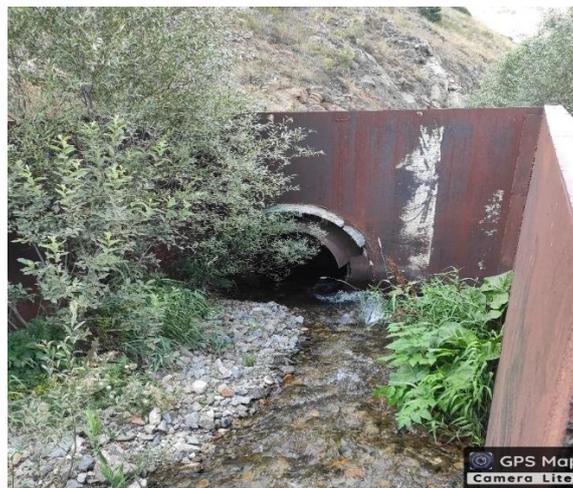
Գտնվում է Աջաբաջ գյուղի հարևանությամբ՝ Գեղի գետի աջակողմյան վտակի հունում: Շահագործվել է 2011 թվականից «ԼԵՌ-ԷՔՍ» ՍՊ ընկերության կողմից: 2014 թվականից «ԼԵՌ-ԷՔՍ» կոմբինատը փակվել է, պոչամբարը ռեկուլտիվացված և ցանկապատված չէ: Գետակի ջրերը պոչամբարը շրջանցում են մետաղե խողովակներով և պոչամբարից հետո բարձրությունից թափվելով միանում Գեղի գետին: Այցի ժամանակ պոչամբարի վրա առկա էր ջրածածկ լճակ, որի եզրային հատվածներում առկա էր բուսականություն:

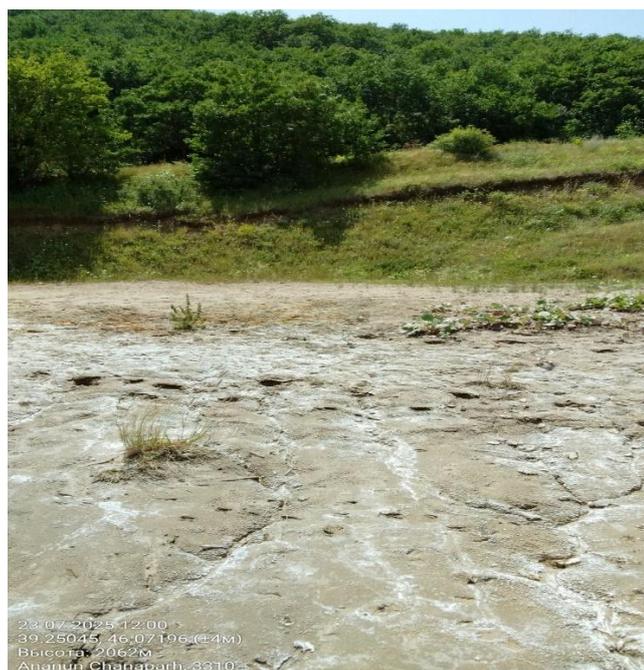
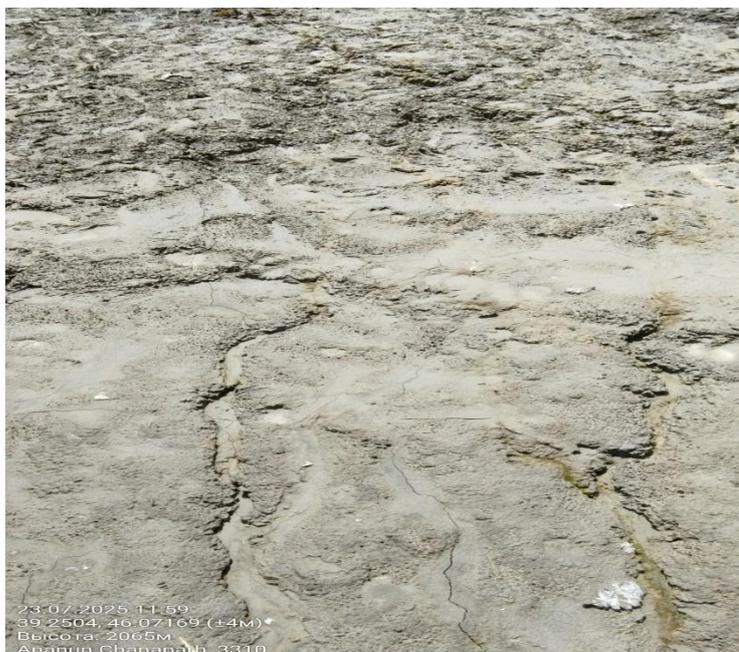
Լճակում ջրի կուտակումը տեղի է ունենում գետի հունից և լանջերից ձևավորված մակերևութային ջրերից:

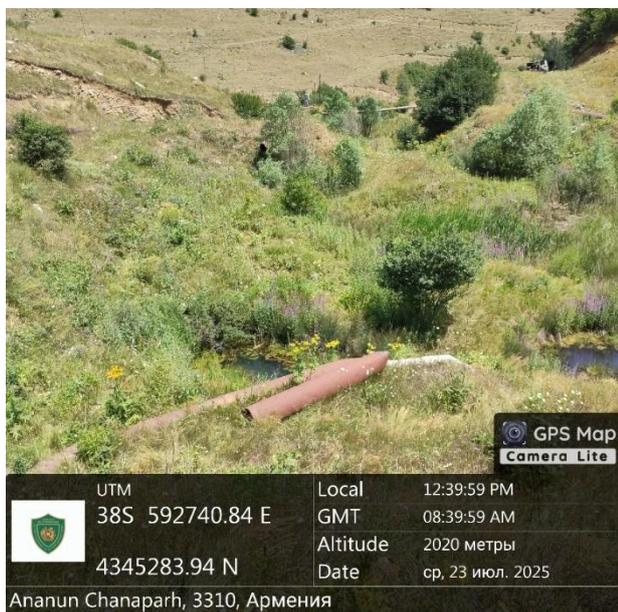
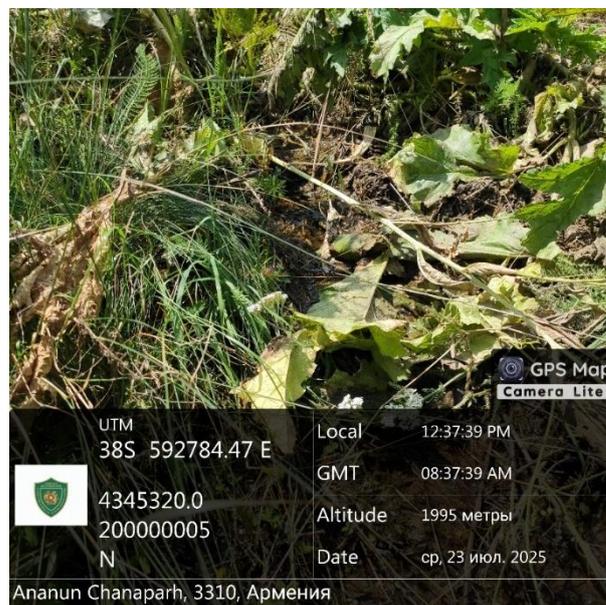
Պոչամբարի տակից առկա էր ջրի հոսք, որը առաջացնելով երկու փոքրիկ ջրափոսեր՝ միանում էր խողովակից թափվող ջրահոսքին:

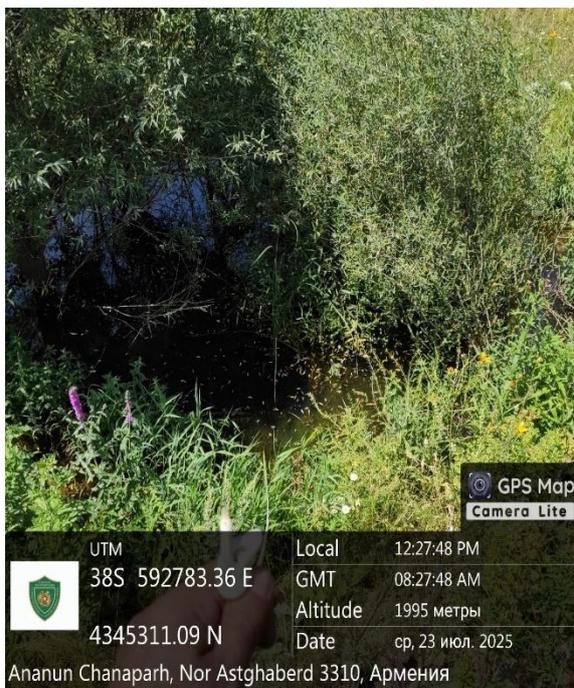
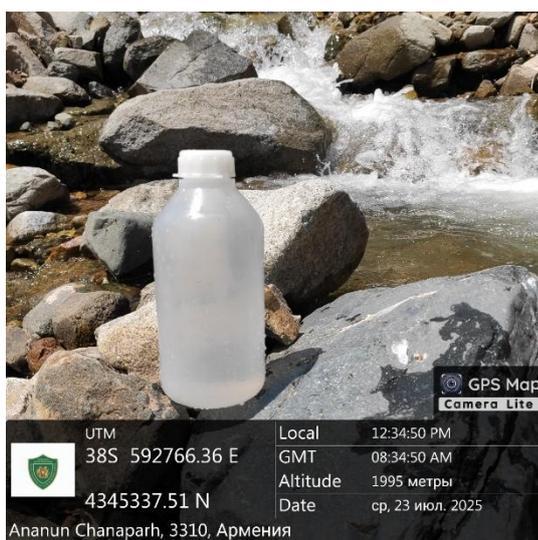
Գեղի գետի վտակի ջրի որակական փոփոխությունները և պոչամբարի տակից հոսող ջրի որակը ուսումնասիրելու նպատակով կատարվեց ջրի նմուշառում գետակից՝ նախքան շրջանցող խողովակ մուտք գործելը և պոչամբարից հետո՝ բարձրությունից թափվելու հետևանքով բացված առվակից, ինչպես նաև պոչամբարի տակից ջրի հոսքի հետևանքով գոյացած ջրափոսից: Նմուշների վերցման տեղի կոորդինատները ներկայացված են Աղյուսակ 23-ում:

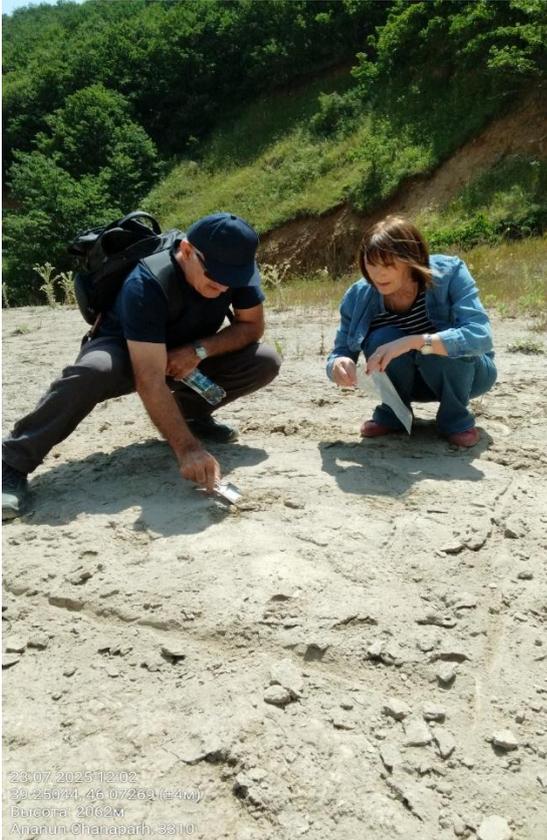
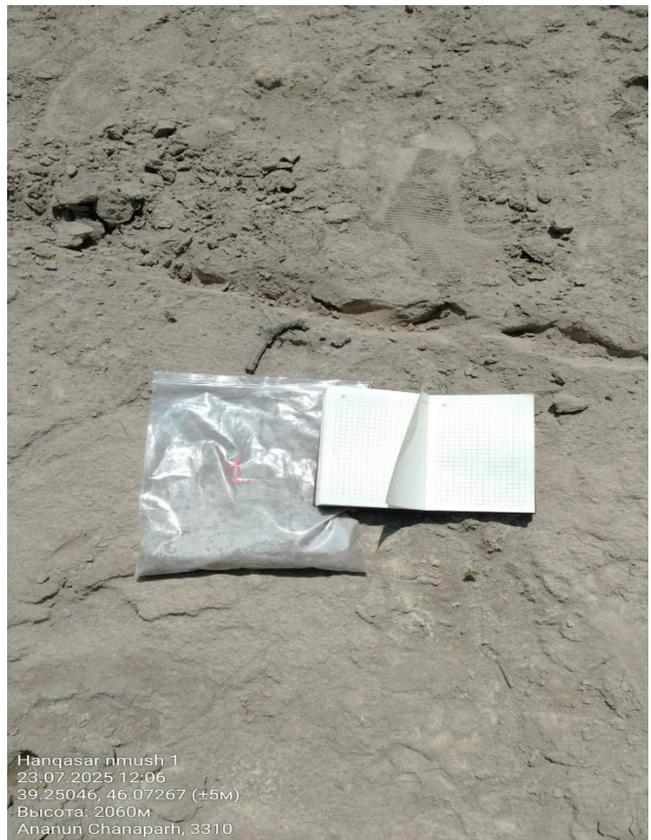
Նմուշները ԲԸՏՄ լաբորատորիայում ենթարկվել են անալիտիկ հետազոտության, որոնց արդյունքների վերլուծությունից պարզվել է, որ Գեղի գետի աջակողմյան վտակի ջուրը մինչև պոչամբար և պոչամբարից հետո որակապես էական փոփոխության չի ենթարկվել, իսկ Հանքասարի պոչամբարի տակից հոսող ջուրը աղտոտված է: Պոչամբարի մակերևույթը ծածկված չէ հողի շերտով: Զրի և պոչամբարի մակերևույթից վերցված նմուշների արդյունքները ներկայացված են Աղյուսակ 25-ում և Աղյուսակ 26-ում:

Առաջարկ - Հանքասարի չգործող պոչամբարի տակից ջրերի հոսքի կանխման, մակերևութային ջրերի հավաքման և պոչամբարի վրա առկա լճակի չորացման նպատակով պոչամբարի շուրջ կառուցել ջրհավաք համակարգ: Գեղի գետի վտակի պոչամբարը շրջանցող մետաղական խողովակը երկարացնել այնքան, որ խողովակից թափվող ջրի հոսքից մակերևույթի հետագա լվացումը կանխվի, ինչպես նաև կենդանիների մուտքը տարածք արգելելու նպատակով տարածքը ցանկապատել մինչև ռեկուլտիվացիա կատարելը:

Հանքասարի չգործող պոչամբարի տարածքը պոլիմերահանքային «PMM» սորունի կիրառմամբ ենթարկել Բիոլոգիական ռեկուլտիվացիայի բնական միջավայրի վերականգնման նպատակով: Բիոլոգիական ռեկուլտիվացիայի վերաբերյալ մանրամասները՝ հաշվետվության երկրորդ և երրորդ բաժնում:

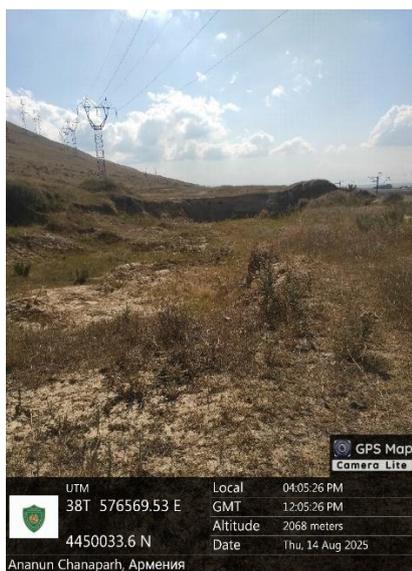
Պոչամբարի տարածք կատարած այցի ժամանակ ակնադիտական զննությամբ պոչամբարի մակերևույթը ծածկված չէր հողագրունտի շերտով: Պոչամբարի տարածքը ցանկապատված չէր և երևում էր, որ պոչամբարից պոչանքի զգալի քանակություն տեղահանվել և տեղափոխվել է:

Առաջարկ - Սոթքի ընդերքօգտագործման թափոնների փակված օբյեկտ պոչամբարի տարածքից պոչանքի հետագա տեղահանումը կանխելու և ցանկացած տեսակի գործունեության բացառման, ինչպես նաև կենդանիների մուտքը տարածք արգելելու նպատակով տարածքը ցանկապատել մինչև ռեկուլտիվացիա կատարելը:

Պոչամբարը պոլիմերահանքային «PMM» սորունի կիրառմամբ ենթարկել Բիոլոգիական ռեկուլտիվացիայի բնական միջավայրի վերականգնման նպատակով: Բիոլոգիական ռեկուլտիվացիայի վերաբերյալ մանրամասները՝ հաշվետվության երկրորդ և երրորդ բաժնում:

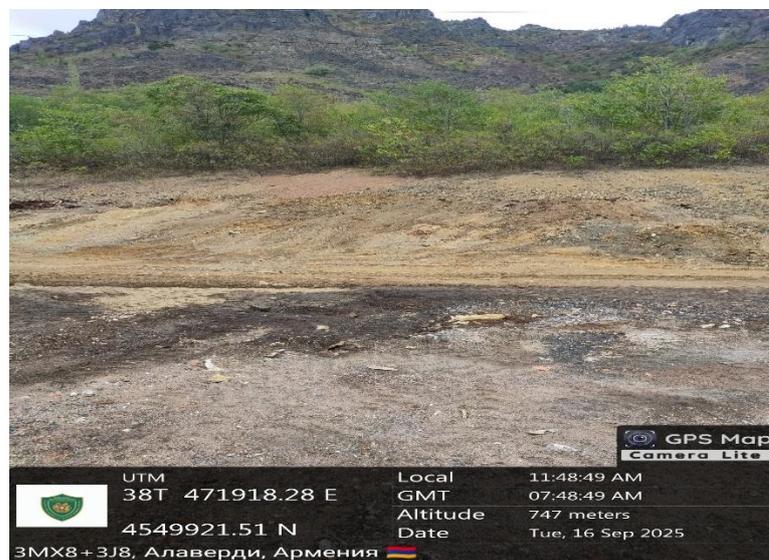
Գտնվում է Ալավերդի քաղաքի վարչական տարածքում նախկին Ալավերդու լեռնամետալուրգիական կոմբինատի տարածքում: Ներկա դրությամբ տարածքը, որտեղ գտնվում է պոչամբարը պատկանում է Ալավերդի համայնքին: Պոչամբարի տարածքը ակնադիտական ուսումնասիրությամբ ռեկուլտիվացված էր, առկա էին թփեր ու ծառեր:

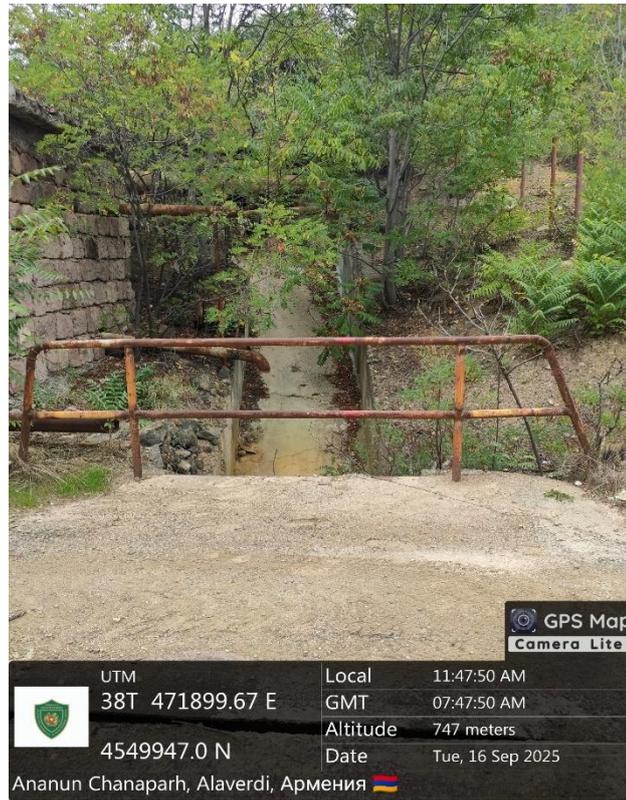
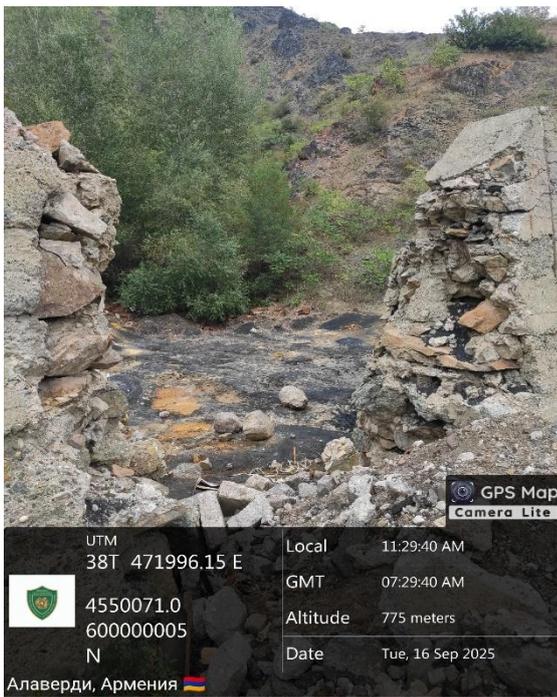
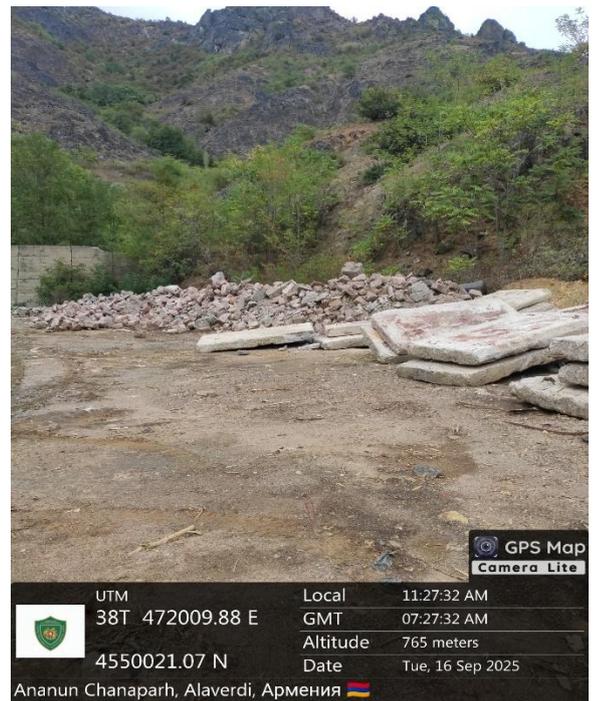
Պոչամբարը ցանկապատված չէր, և կողքով նախկինում կառուցված բետոնե ջրանցման ուղով տեղազննման ժամանակ ջրի հոսք չկար: Տեղումների ժամանակ հեղեղումներից պաշտպանող բետոնե պատվարը մի հատվածում քանդված էր, իսկ հարակից տարածքը հարթեցված էր, որտեղ առկա էին շինադրի լցակույտեր:

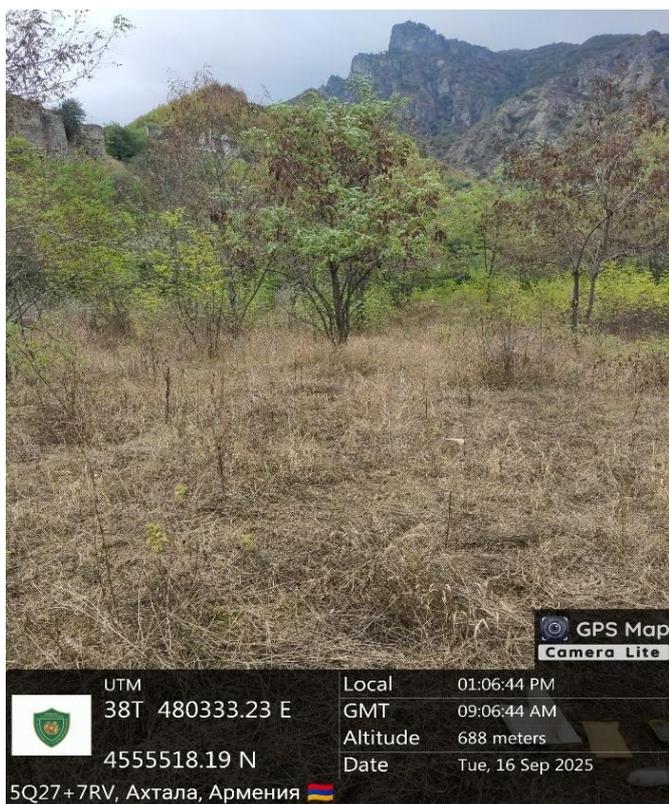
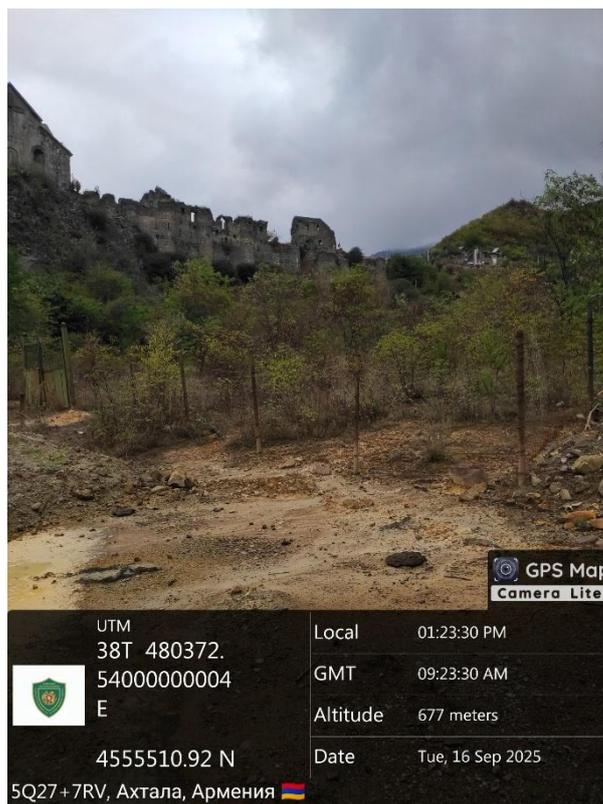
Պոչամբարի տարածք կատարած այցի ժամանակ ակնադիտական զննությամբ պոչամբարի մակերևույթը ծածկված էր հողագրունտի շերտով, սակայն պատվարային տարածքի որոշ հատվածներում բացակայում էր հողագրունտը: Պոչամբարի տարածքը ցանկապատված էր:

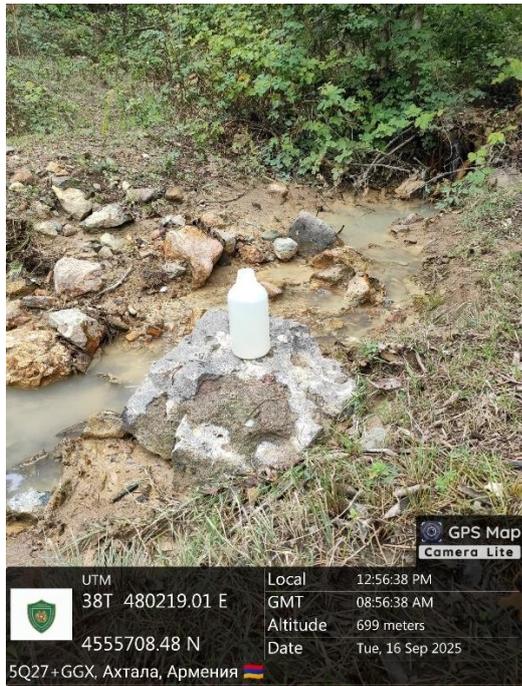
Վտակի ջրերի համար կառուցվել է պոչամբարը շրջանցող բետոնե ջրանցման ուղի, որը սակայն որոշ հատվածներում լցված էր քարերով, հողով և տիղմով:

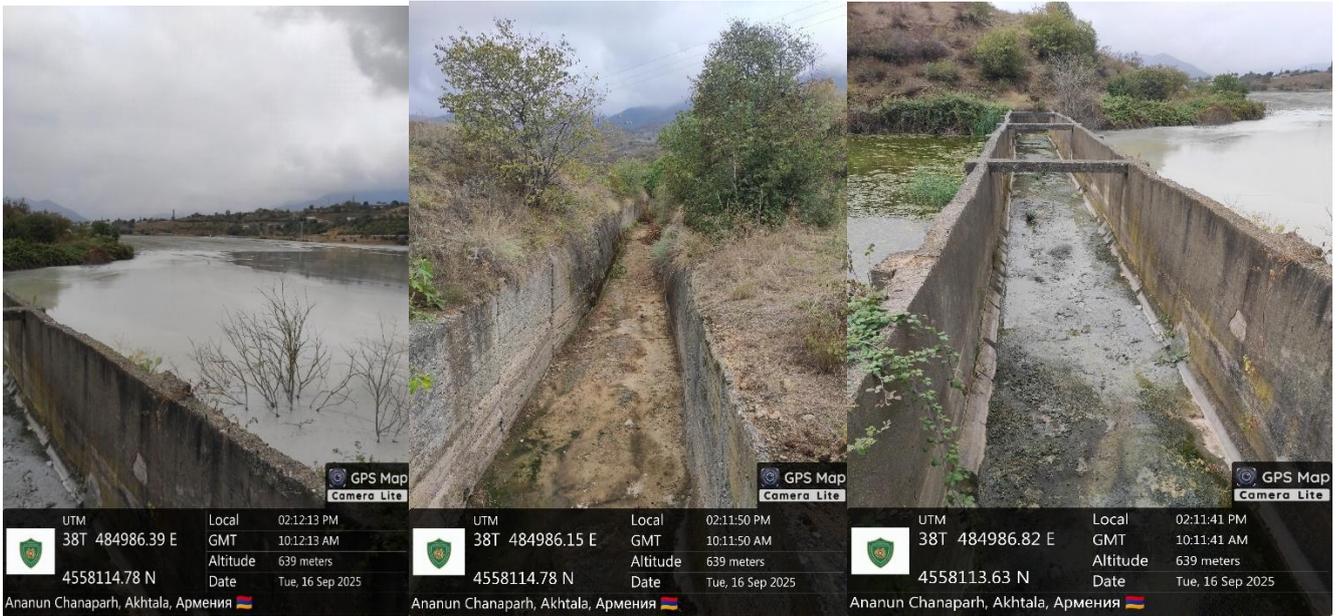
Պոչամբարը մասամբ լցված էր ջրով և առկա էր ջրի հոսք, որը լցվում էր պոչանքից պարզված ջրի համար նախատեսված ուղղաձիգ խողովակի մեջ, իսկ պոչամբարը շրջանցող բետոնե ջրանցման ուղով ջրի հոսք չկար:

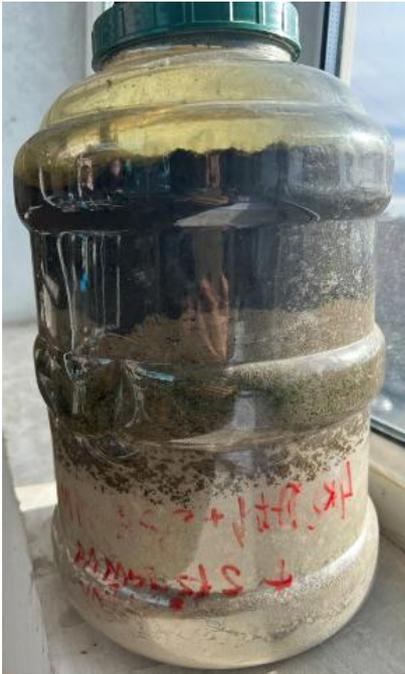
Նկ. 2 Փորձ 2, կետ 6

3. Գրունտի զանգվածը՝ 4 կգ:
4. PMM սորունի քանակը՝ 280 գ (7 կգ/մ² հաշվարկով)
5. Փորձանոթի ընդհանուր զանգվածը ջրի սահմանային հագեցվածության դեպքում՝ 14,70 կգ՝ 04.12.2025:
6. Ջրի ներծծման մակարդակը՝ սահմանային հագեցվածության դեպքում՝ 60% (նկ. 2):
7. Փորձանոթի հատակի անցքերից ֆիլտրացիոն հոսքը բացակայում է (պոչամբարի նյութը ամբողջությամբ չոր է):
8. 14.12.2025թ. կափարիչը բացվել է՝ գոլորշիացման պրոցեսն ուսումնասիրելու նպատակով:
