**ՀԱՅԱՍՏԱՆԻ ՀԱՆՐԱՊԵՏՈՒԹՅԱՆ
ԲՆԱՊԱՀՊԱՆՈՒԹՅԱՆ ԵՎ ԸՆԴԵՐՔԻ
ՏԵՍՉԱԿԱՆ ՄԱՐՄԻՆ**

ՀԱՇՎԵՏՎՈՒԹՅՈՒՆ

**ՊԵՏԱԿԱՆ ՀԱՇՎԵԿՇՈՒԻՄ ԳՏՆՎՈՂ ԵՎ ՉԳՈՐԾՈՂ ՊՈՉԱՄԲԱՐՆԵՐՈՒՄ
ՇՐՋԱԿԱ ՄԻՋԱՎԱՅՐԻ ՎՐԱ ԱՋԴԵՑՈՒԹՅԱՆ ՎԵՐԱԲԵՐՅԱԼ**

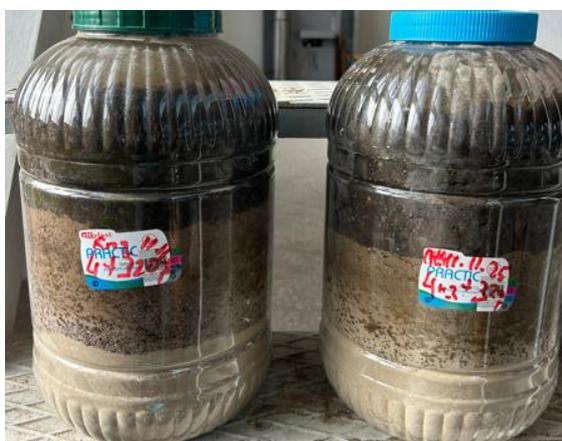
Նկ. 3 Փորձ 3, կետ 6՝ ձախից և փորձ 4, կետ 6՝ աջից

2. Գրունտի տեսակը պոչամբարի ռեկուլիվացիայի նպատակով օգտագործված ավազակավային գրունտ:
3. Գրունտի զանգվածը՝ 4 կգ:
4. PMM սորունի քանակը՝ 320 գ (8 կգ/մ² հաշվարկով):
5. Փորձանոթի ընդհանուր զանգվածը ջրի սահմանային հագեցվածության դեպքում՝ 15 կգ՝ 04.12.2025:
6. Զրի ներծծման մակարդակը՝ սահմանային հագեցվածության դեպքում՝ 50-55 %:
7. Փորձանոթի հատակի անցքերից ֆիլտրացիոն հոսքը բացակայում է (պոչամբարի նյութը ամբողջությամբ չոր է):

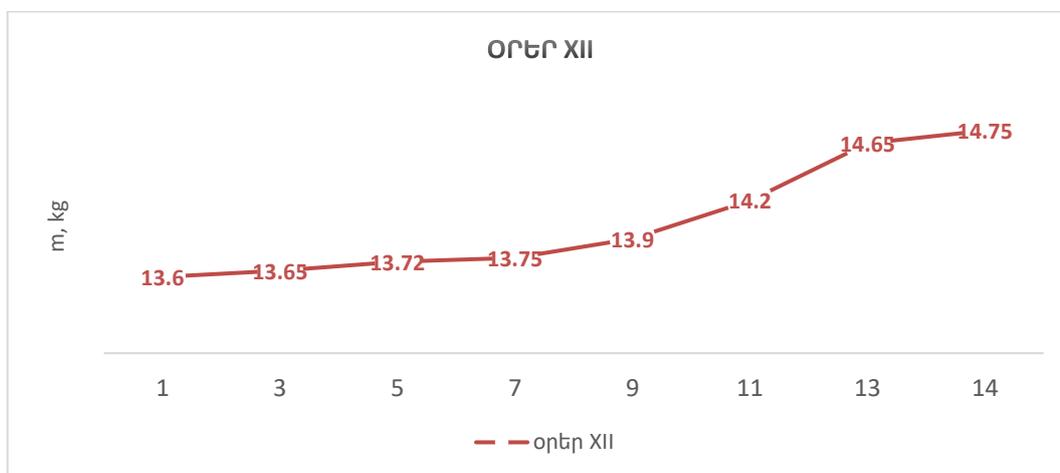
Նկ. 6 Փորձանոթի ընդհանուր զանգվածի ավելացումը, լրացուցիչ ջուր կլանելու հետևանքով N6 փորձի ելակետային տվյալների համար

8. Փորձանոթի ընդհանուր զանգվածի ավելացումը, լրացուցիչ ջուր կլանելու պարագայում, փակ կափարիչի պայմաններում, ըստ օրերի, բերված է նկ. 6-ում:

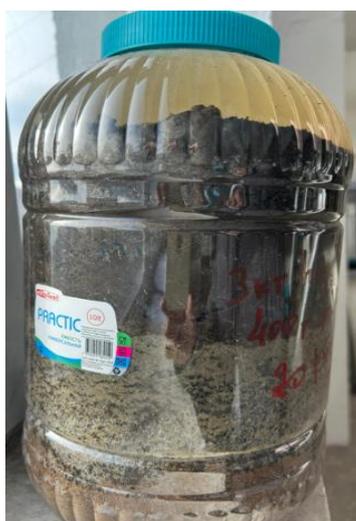
Նկ. 8 Փորձ 8, կետ 6

Փորձանոթի հատակի անցքերից ֆիլտրացիոն աննշան հոսք 14.12.2025թ. (հատակի թերթակի խոնավացում: Չափելի ելք չկա):

8. Փորձանոթի հատակի անցքերից ֆիլտրացիոն հոսքի դադար:

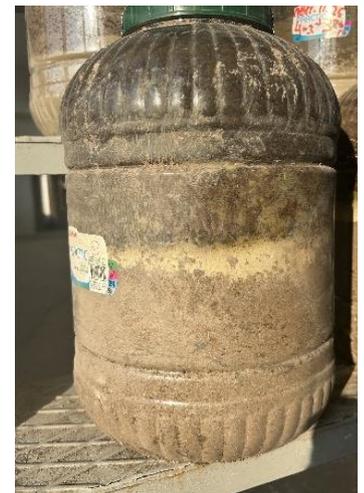
Նկ. 10 Փորձ 10, կետ 5

1. Փորձի կատարման սկիզբ՝ 17 դեկտեմբերի 2025թ.
2. Գրունտի տեսակը ավազակավային գրունտ:
3. Գրունտի զանգվածը՝ PMM շերտի տակից և 4 կգ:
4. PMM սորունի քանակը՝ 280 գ (7 կգ/մ² հաշվարկով):
5. Փորձանոթի ընդհանուր զանգվածը՝ 13,65 կգ՝ փորձի կատարման սկզբից (14.12.2025)՝ անփոփոխ (նկ. 10):

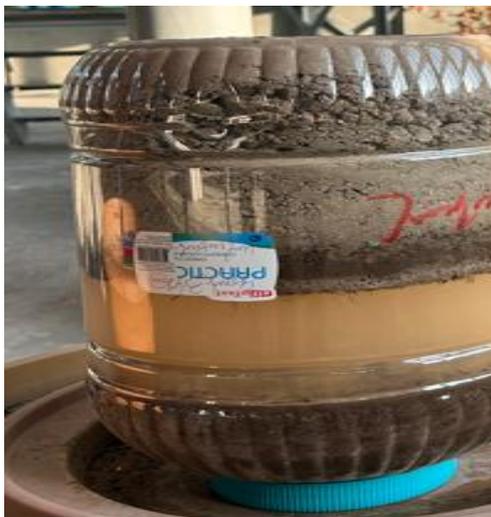
Նկ. 11 Փորձ 11, կետ 7

5. Ավելացված գրունտի զանգվածն, առանց PMM՝ 2.5 կգ:
6. Ավելացվում է ջուր, մինչև փորձանոթի գլխամասը և շրջվում է գլխիվայր:
7. Ավելացված հողը 3-4 ժամ անց նստում է փորձանոթի հատակին, իսկ կոմպոզիտը չի թողնում, որ ջուրը վեր բարձրանա (նկ. 11):
8. Փորձանոթի ընդհանուր զանգվածը՝ 12,85 կգ:

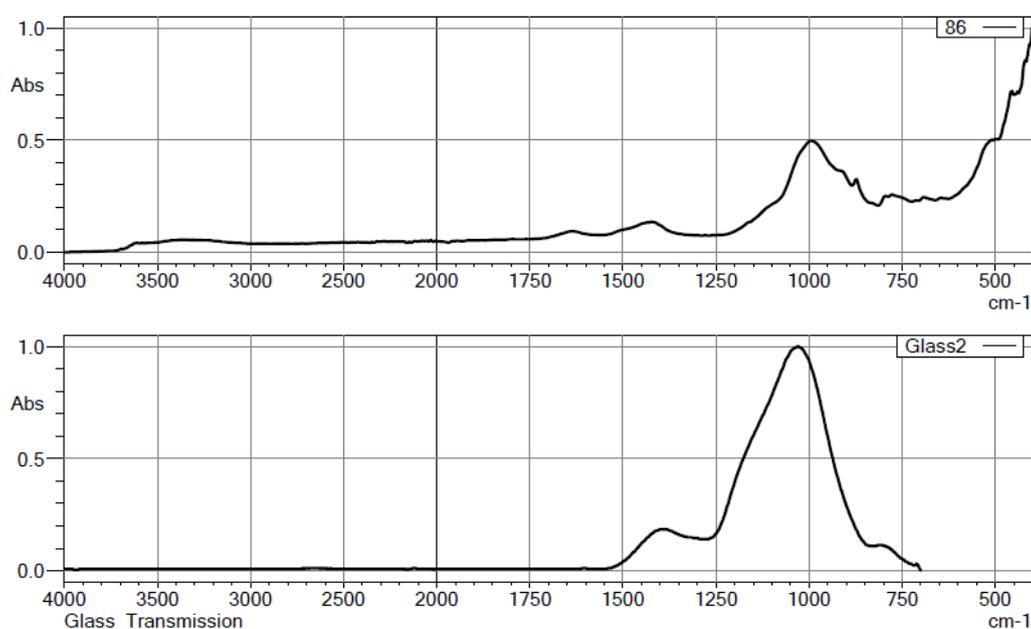
Նկ. 12 Հողի ԻԿ-Ֆուրյե վերլուծություն

Եզրակացություն. Ընդհանուր առմամբ, FTIR տվյալները հաստատում են, որ նմուշը հանդիսանում է **քվարցային ավազի գերակշռությամբ անօրգանական նյութ** (նկ. 12), որը պարունակում է սահմանափակ քանակով ալյումինոսիլիկատային և կարբոնատային խառնուրդներ: Նման բաղադրությունը բնորոշ է բնական ավազներին և ապահովում է նյութի քիմիական կայունությունը:

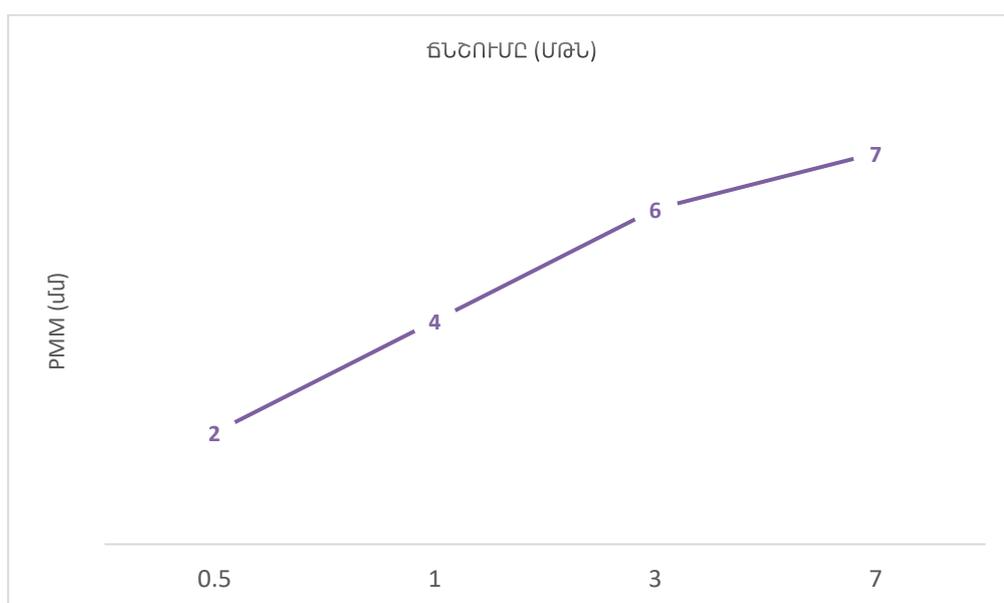
Նկ. 14 PMM սորունի տեղադրման հաստության և կիրառվող ճնշման կապը, որի դեպքում հեղուկը սկսում է դուրս հոսել փորձասարքի հատակից

Մասնավորապես, երկրորդ տեխնոլոգիայով փորձարկման դեպքում, եթե հեղուկը սկսում է արտահոսել, տարայի մեջ ավելացվում է PMM սորունի նոր շերտ, մինչև հասնի այնպիսի հաստության, որտեղից ամբողջ դիտարկման ժամանակահատվածում հատակից ջուր չի արտահոսի: Այնուհետև ճնշումը պահպանվել է, և փորձարարական սարքը մեկ ամիս չի անջատվել: Փորձարկումների արդյունքները ներկայացված են 14 և 15-րդ-ում:
